## Fotobericht zu den Naturschutzmaßnahmen im Projekt „Sandküste St. Peter-Ording“ im Zeitraum April 2025 bis März 2026

## 1. Überblick über die durchgeführten Maßnahmen

Im **Berichtszeitraum 01. April 2025 – 31. März 2026** wurden zum fünften Mal Dünenpflegemaßnahmen im Rahmen des Projekts „Sandküste St. Peter-Ording“ durchgeführt. Der Schwerpunkt in diesem Zeitraum lag auf folgenden Maßnahmen:

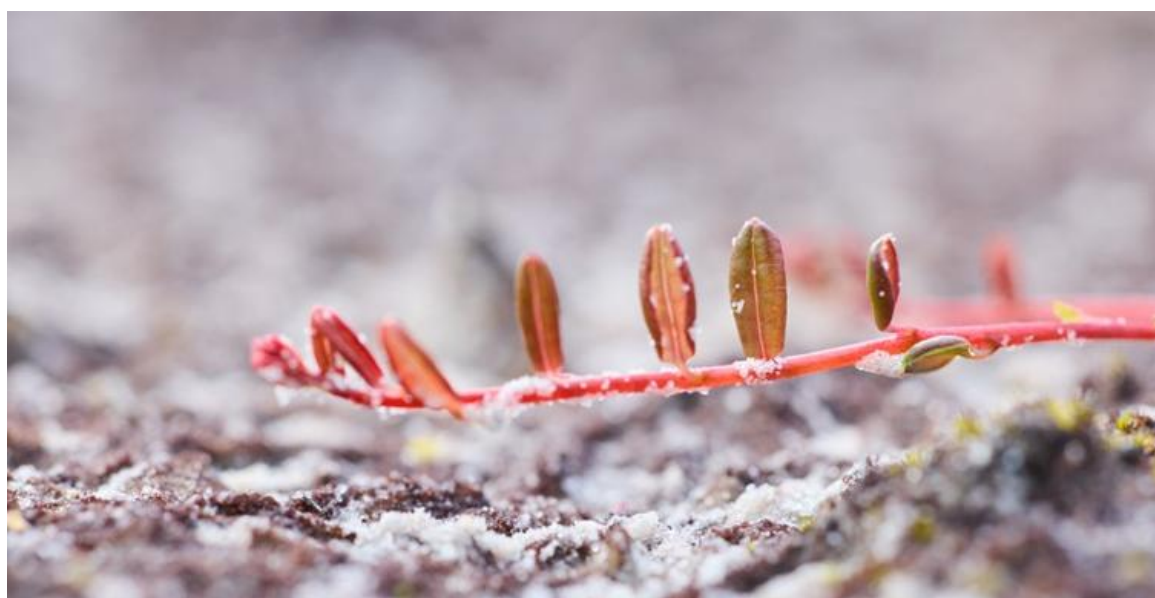
Abbildung 1: Gewöhnliche Moosbeere (*Vaccinium oxycoccos*) konnte durch die Projektmaßnahmen in den feuchten Dünentälern St. Peter-Ordings wieder angesiedelt werden.

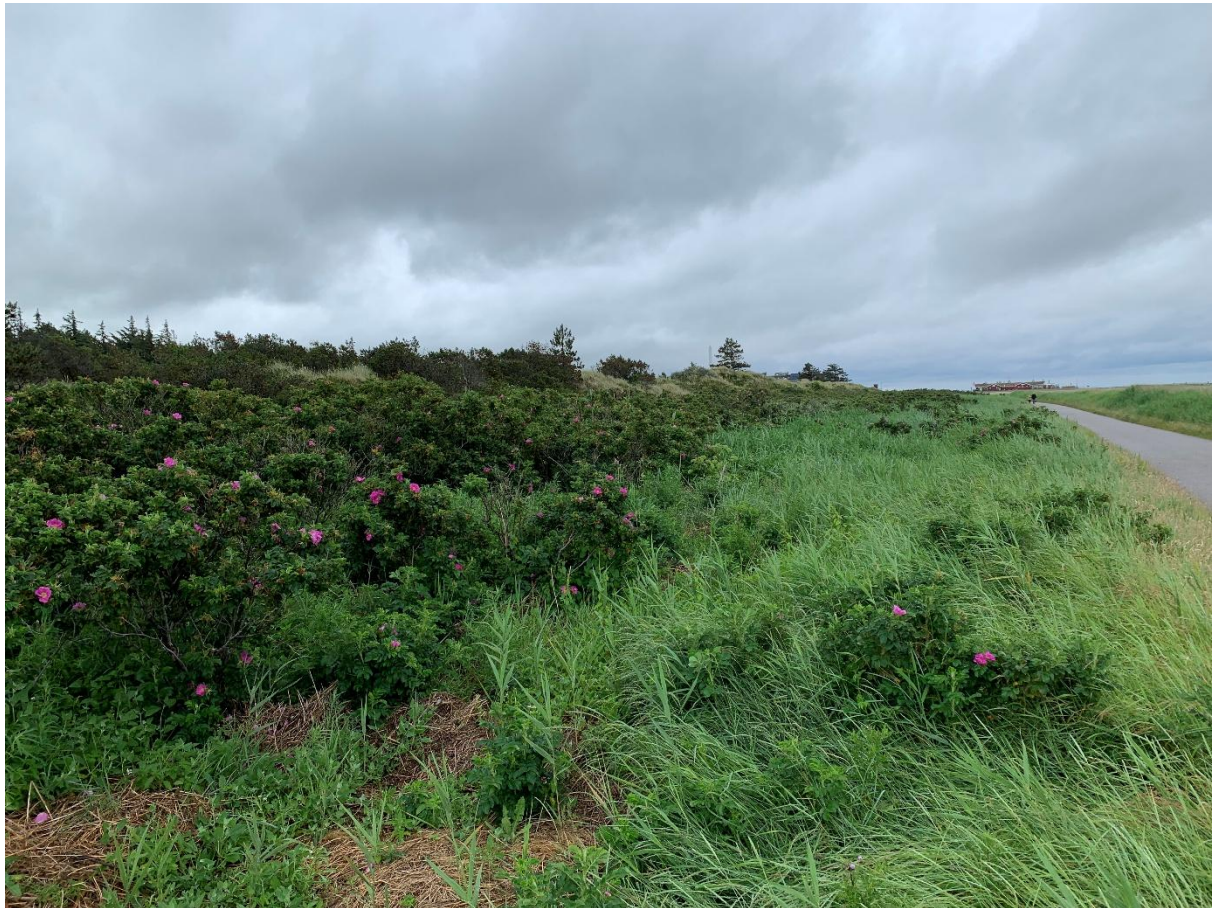
*Abbildung 2: Ausgangszustand: Dichte und hohe Kartoffelrosenbestände vor dem ersten Mulchen 2022.*

Entlang des Hitzlörperwegs am Fuß des Dünensystems Maleens Knoll befinden sich besonders großflächige Altbestände der Kartoffelrose. Zur Reduzierung der Bestände wird seit Beginn der Maßnahme im Jahr 2022 ein mehrjähriges Pflegeregime umgesetzt. Dabei werden die betroffenen Flächen ein- bis idealerweise zweimal jährlich gemulcht. Durch das wiederholte Entfernen der Neuaustriebe sollen die Pflanzen schrittweise geschwächt werden. Langfristiges Ziel ist die Entwicklung von naturnaher Graudünenvegetation. Der Deckungsanteil der Kartoffelrose soll dabei auf unter 25 % abgesenkt werden, um die Wiederherstellung von FFH-Lebensraumtypen zu ermöglichen. Küstendünen mit einer Deckung der Kartoffelrose von mehr als 25 % zählen im Gegensatz zu beispielsweise naturnahen Graudünen (prioritärer FFH-Lebensraumtyp \*2130), unspezifischen Küstendünen (FFH-Lebensraumtypen 2120, \*2130, \*2140, \*2150) oder bewaldeten Küstendünen (FFH-Lebensraumtypen 2170, 2180) nicht zu den FFH-Lebensraumtypen (vgl. [Kartieranleitung und erläuterte Standardliste der Biotoptypen Schleswig-Holsteins](#)).

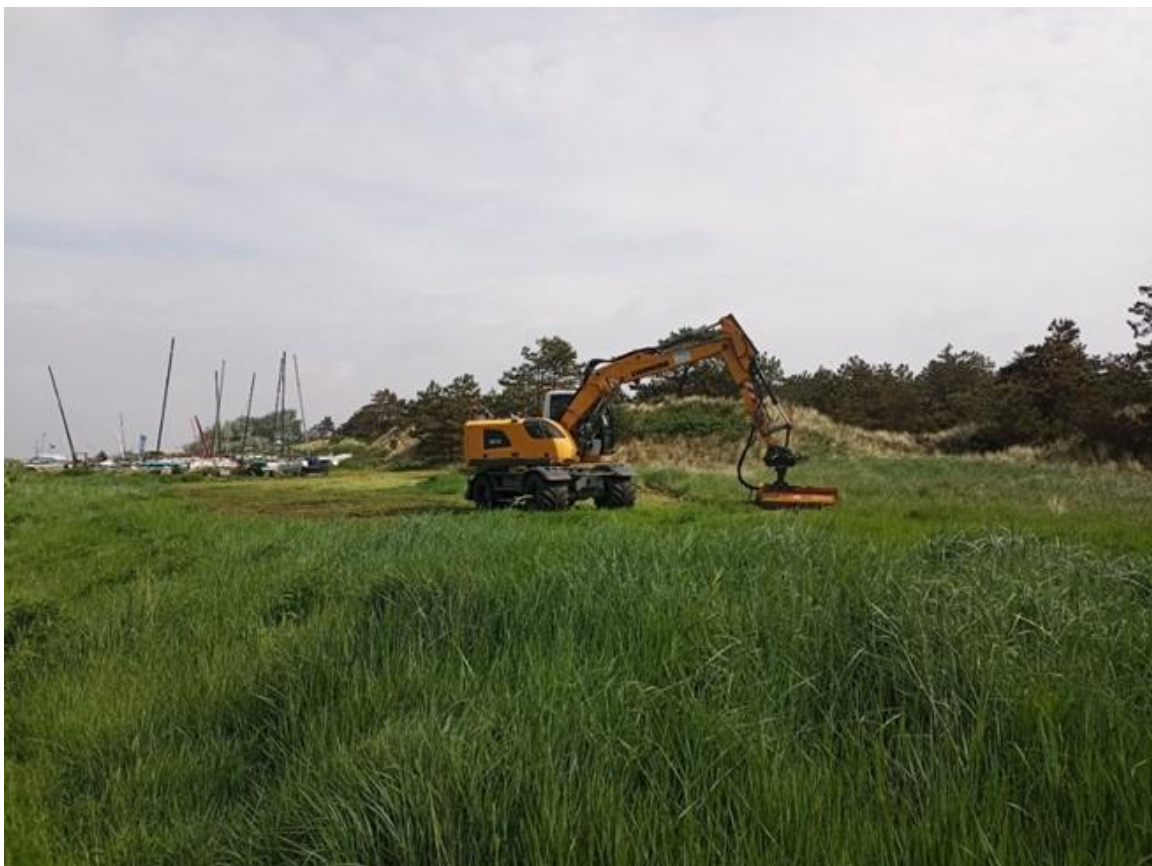
*Abbildung 3: Mobilbagger beim Mulchen der Flächen entlang des Hitzlörperwegs.*

Mit dem Mulchdurchgang im Juni 2025 wurde die Maßnahme zum vierten Mal durchgeführt, nachdem bereits Ende 2022, im Sommer 2023 sowie im Januar 2024 gemulcht worden war. Seit 2024 umfasst die Bearbeitung neben den Flächen entlang des Hitzlörperweg auch die Bereiche hinter der ersten seeseitigen Dünenreihe. Das anfallende Mulchgut verblieb (abgesehen von der Erstbearbeitung 2022) jeweils auf den bearbeiteten Flächen. Vor Beginn der Arbeiten kontrollierte das Projektteam die Flächen regelmäßig auf mögliches Brut- und Setzgeschehen. Ergänzend wurde die Fläche im weiteren Jahresverlauf für rund vier Wochen beweidet (vgl. Kapitel 3). Die regelmäßige Fortführung der Mulcharbeiten ist auch für die kommenden Jahre vorgesehen, um die Kartoffelrose schrittweise weiter zu schwächen und zurückzudrängen, sowie die Samenbildung möglichst vollständig zu verhindern.

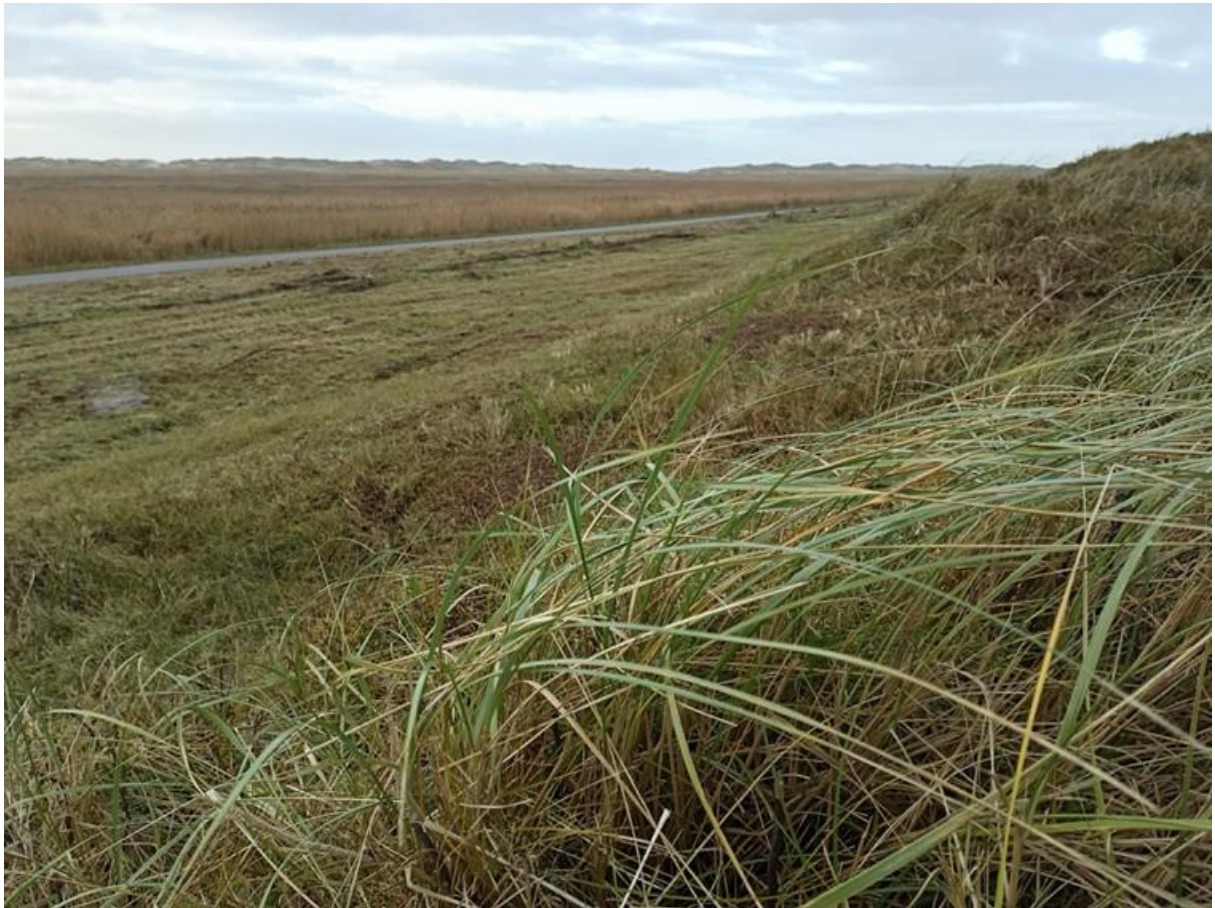
*Abbildung 4: Flächen hinter der ersten Dünenkette nach dem Mulchen.*

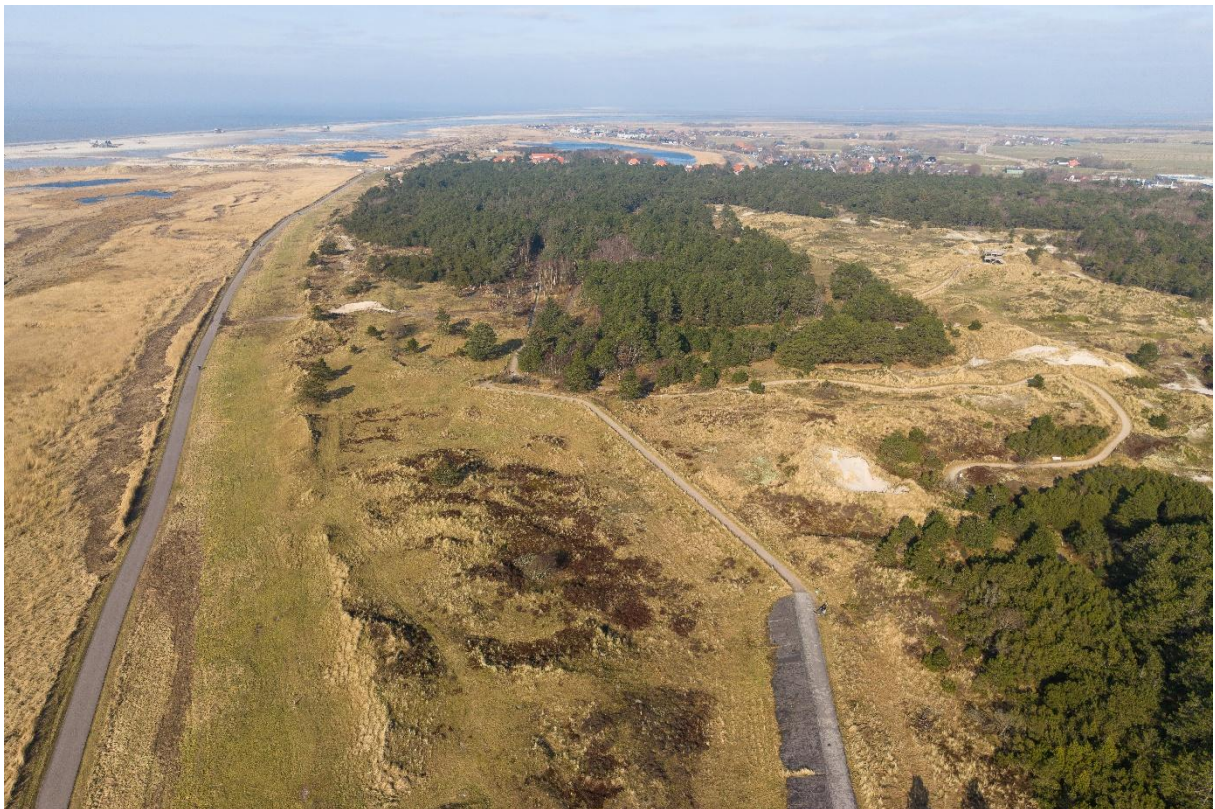
*Abbildung 5: Drohnenaufnahme des mehrere Jahre durch mulchen bearbeiteten Gebiets im Februar 2026.*

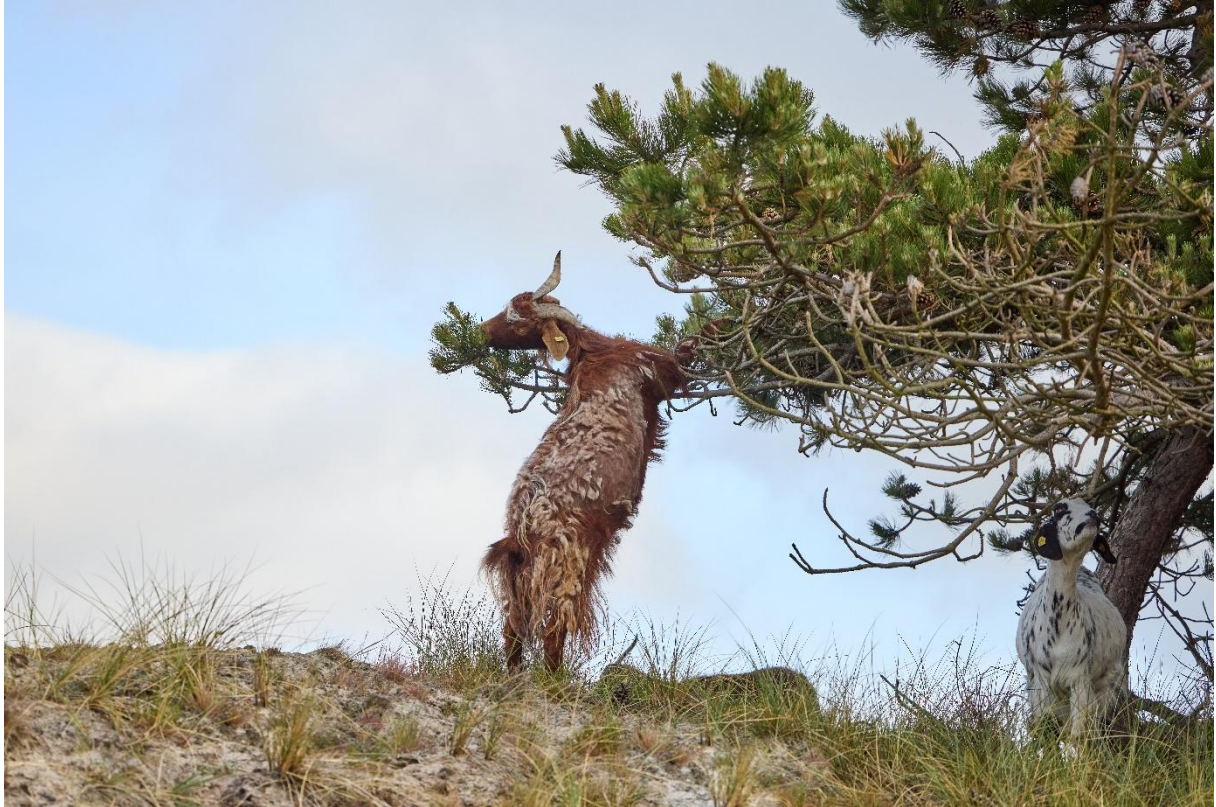
*Abbildung 7: Alle erreichbaren Blätter (teils sogar Kiefernadeln) und teils auch Äste werden abgefressen. Äste werden runter gedrückt und zum Teil abgebrochen.*

Die Tiere fraßen von den Gehölzen erreichbare Blätter und Äste weitgehend vollständig ab; teilweise wurden die Stämme zusätzlich geschält oder durch Wetzen des Gehörns oder Runterbrechen der Äste mechanisch geschädigt. Nach Beweidungsende treiben die Gehölze in der Regel wieder aus, werden jedoch durch den Verbiss deutlich geschwächt, wodurch die Blattmasse mitsamt Verdunstung reduziert, und die weitere Ausbreitung der Gehölze minimiert wird. Durch Schälen der Rinde sterben insbesondere junge Bäume ab. Dieser Effekt lässt sich durch einen zweiten Beweidungsdurchgang pro Jahr zusätzlich verstärken.

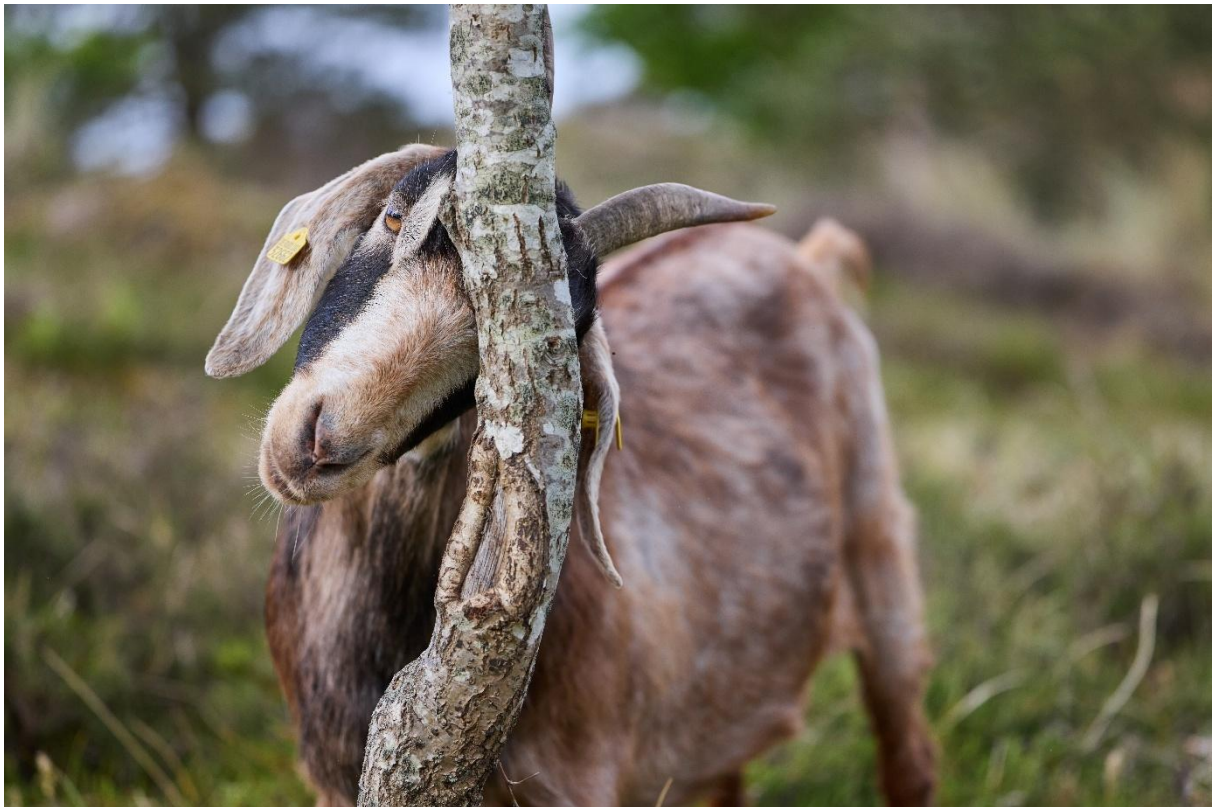
*Abbildung 8: Die Ziegen reiben ihre Hörner an den Gehölzen und schädigen die Rinde dadurch mechanisch.*

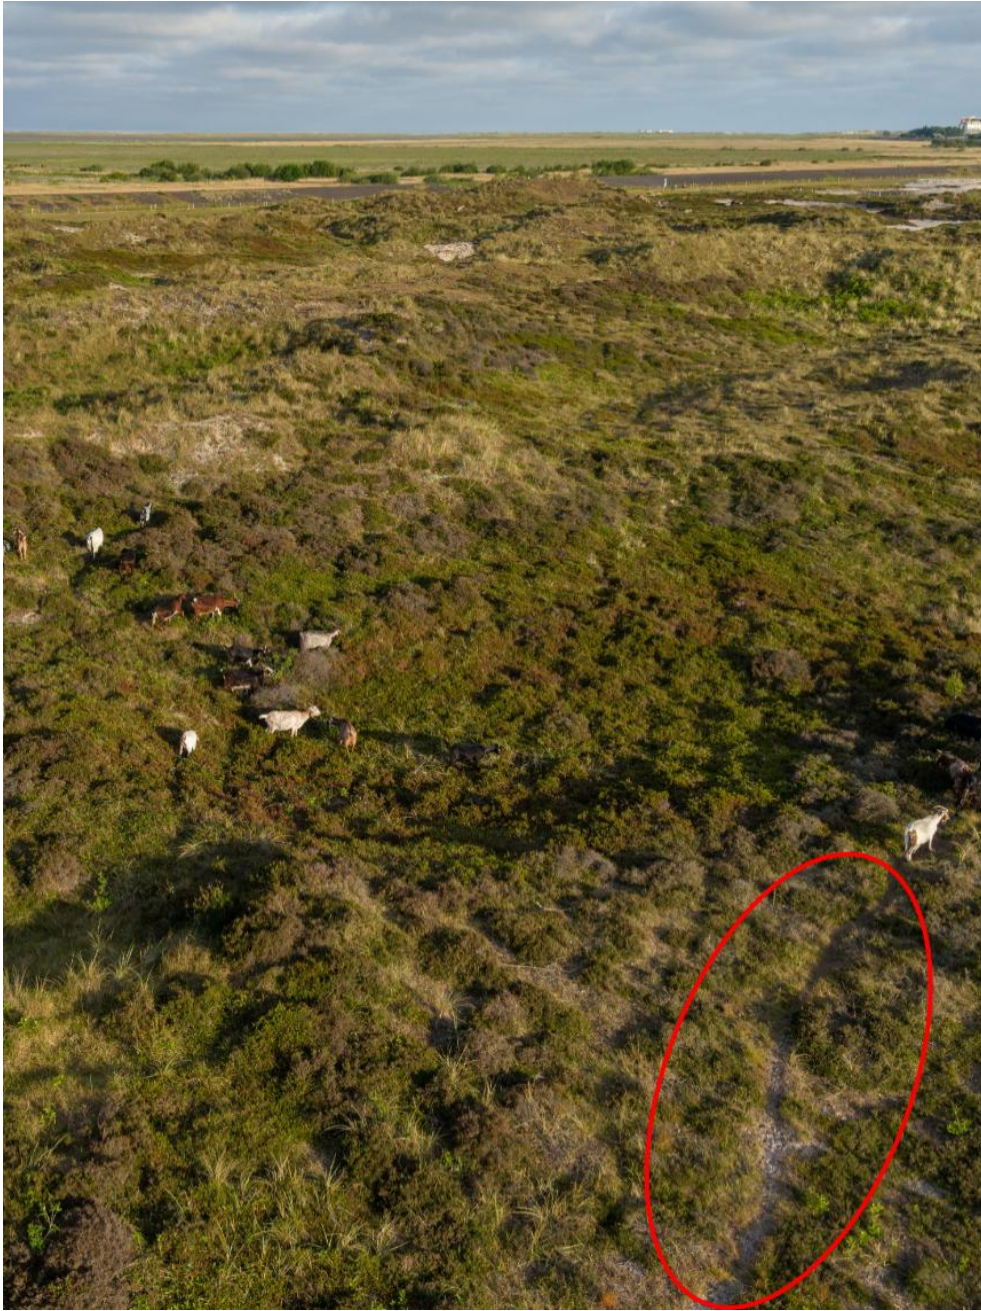
Abbildung 9: Drohnenaufnahme: Die Tiere nutzen regelmäßig die gleichen Pfade und schaffen dadurch kleinräumig lineare, offene Sandflächen.

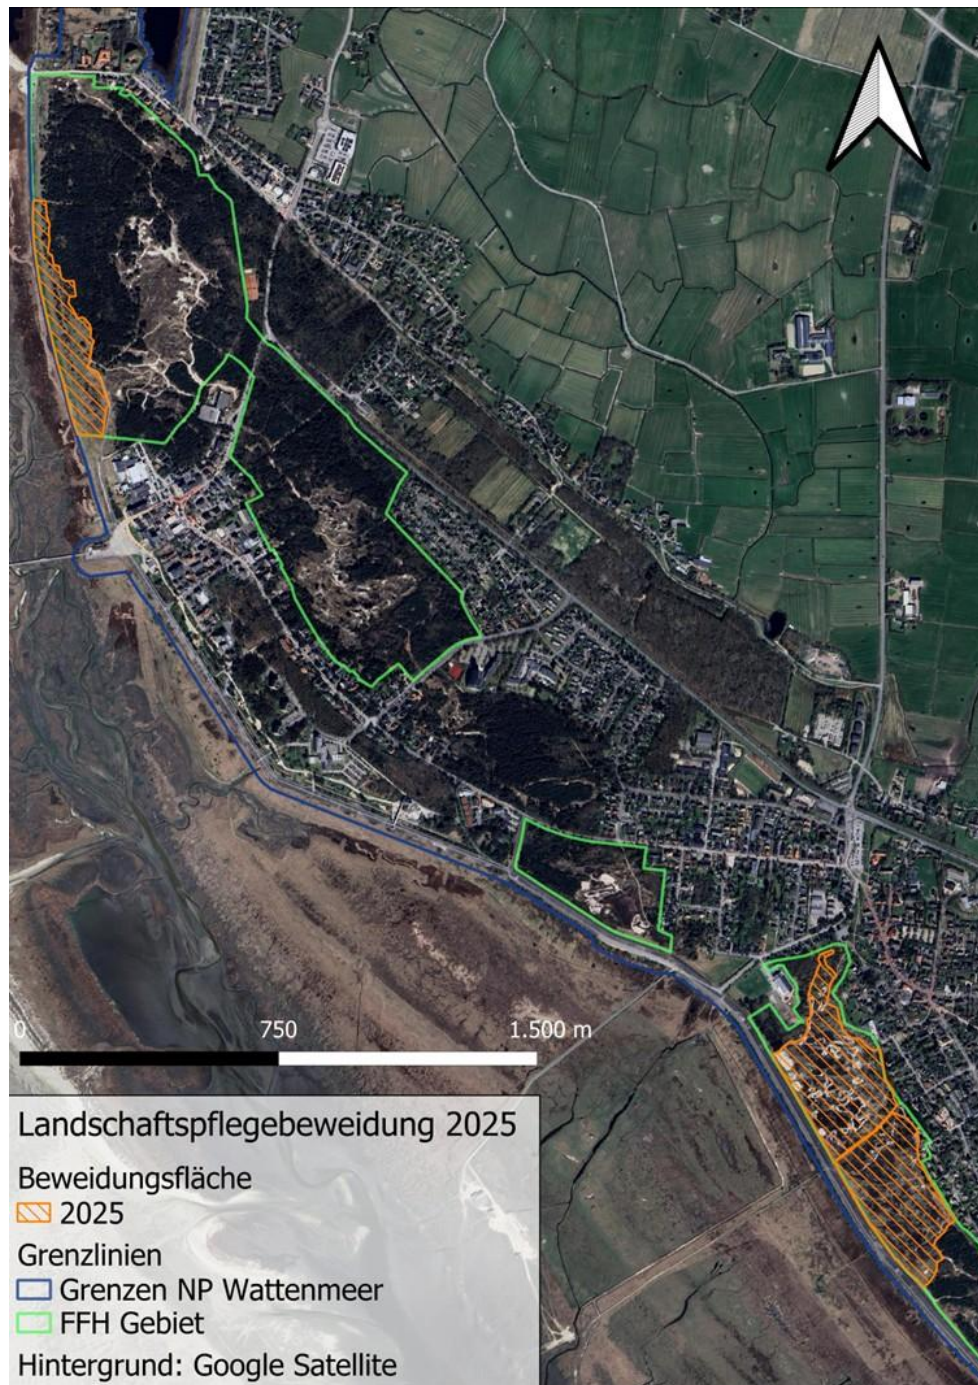
Abbildung 10: Beweidungsflächen 2025, die Fläche entlang des Hitzlörperwegs wurde einfach beweidet, die Flächen südlich des Reitstalls beiderseitig des Lasswegs jeweils zweifach.

Die beweideten Flächen lagen 2025 im Ortsteil Dorf nördlich und südlich des Lasswegs sowie zwischen den Ortsteilen Bad und Ording entlang des Hitzlöperwegs im Bereich des unbedeckten Abschnitts der Düne Maleens Knoll. Die Beweidung der Beweidungspartellen erfolgte nacheinander jeweils mit der gesamten Herde. Während die Teilfläche entlang des Hitzlöperwegs (5,65 ha) einmal beweidet wurden, erfolgte auf den nördlich und südlich des Lasswegs gelegenen Partellen (10,0 ha und 10,6 ha) eine zweimalige Beweidung mit Unterbrechung. Insgesamt wurden so innerhalb eines Zeitraums von zwölf Wochen rund 37 ha beweidet.

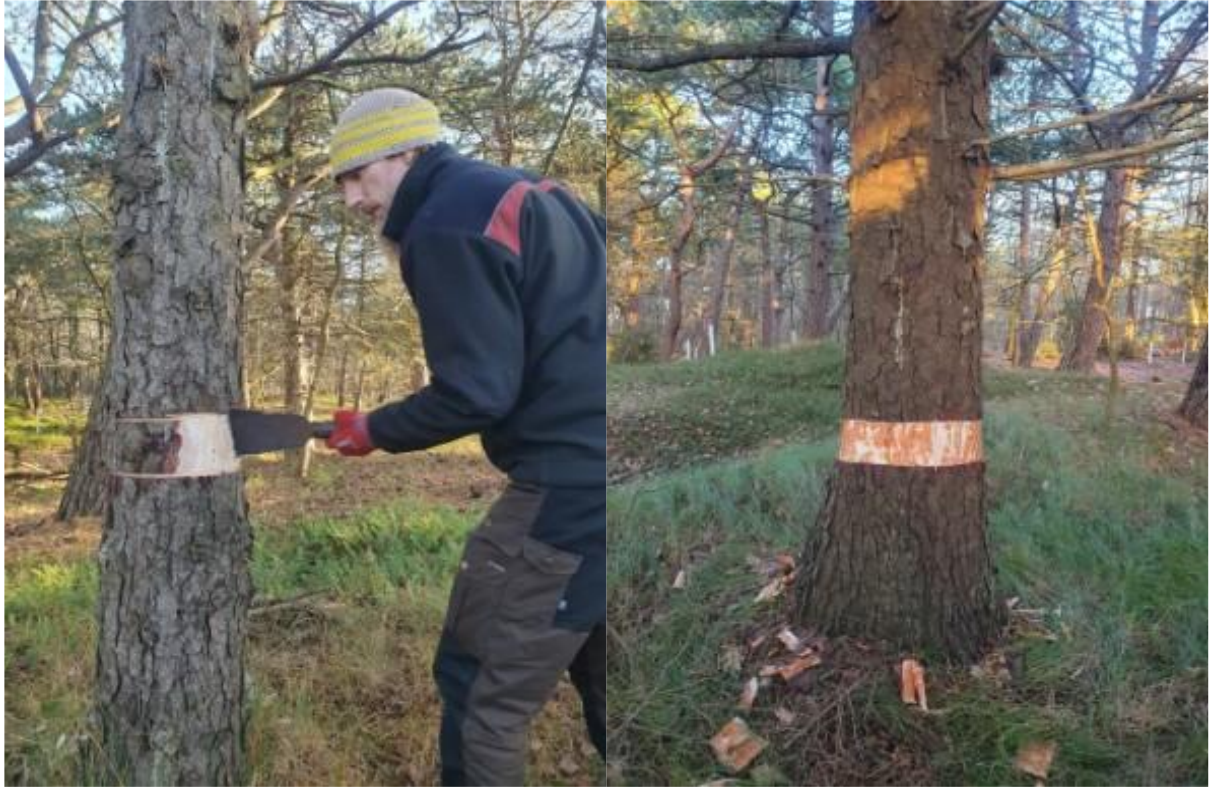
Abbildung 12: Ringeln einer Sitka-Fichte. Die Maßnahme führt mittelfristig zum Absterben des Baums, welcher dann als Totholz stehen bleibt und bspw. Spechten und anderen Höhlenbrütern als Strukturen für den Bau von Nisthöhlen zu Verfügung steht.

Weiterhin wurden im Bestand vorhandene Sitka-Fichten (*Picea sitchensis*) geringelt und damit als stehendes Totholz erhalten. Dieses dient verschiedenen Insekten und Pilzen als Lebensraum. Spechte und andere Höhlenbrüter finden in den abgestorbenen Bäumen geeignete Strukturen für den Bau von Brut- und Nisthöhlen. Verdämmende Verjüngung der Sitka-Fichte wurde im Rahmen von Mitmachaktionen mithilfe von Sägen und Astscheren entfernt.

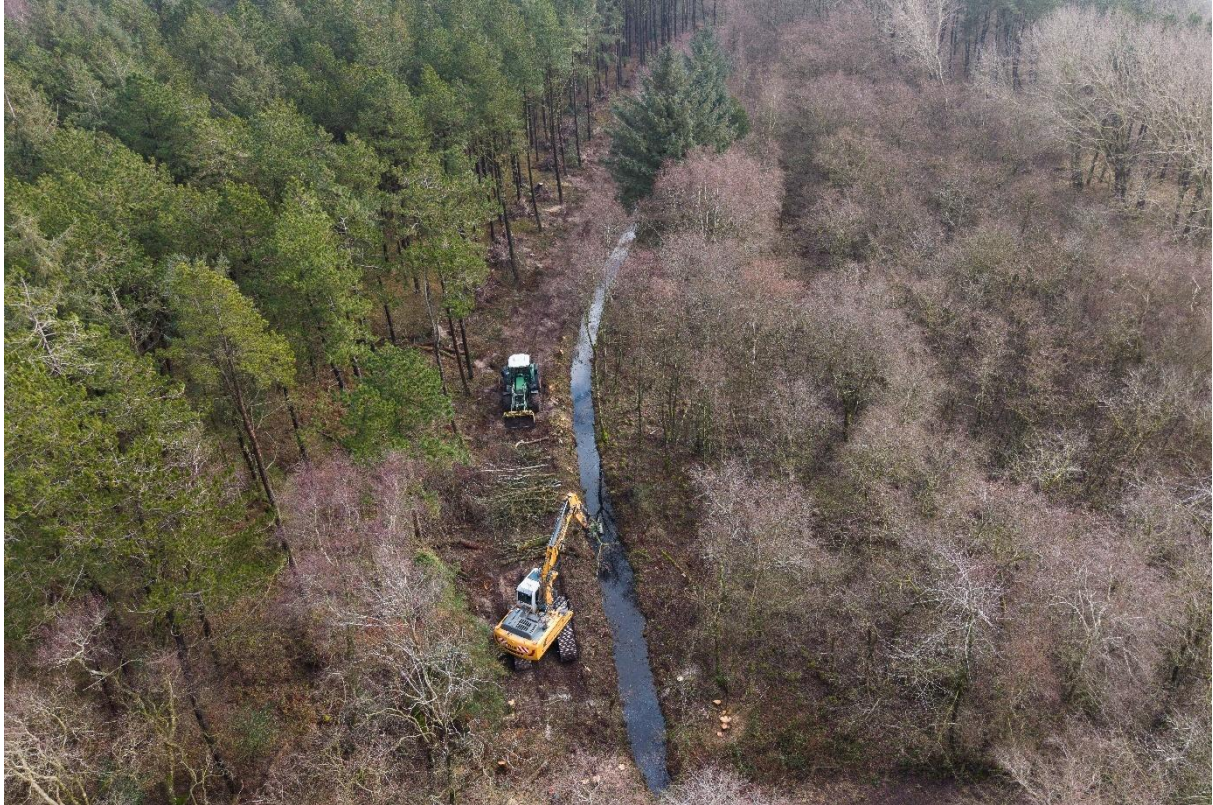
Abbildung 14: Drohnenaufnahme: Bagger und Traktor des DHSV bei den Arbeiten zur Schaffung der Waldgasse im Bereich Böhl.

Zur Umsetzung der Maßnahme im Februar 2026 wurde eine Waldgasse angelegt. Diese verbessert die ökologische Vernetzung im Projektgebiet und dient zugleich als Waldbrandwundschneise sowie als Rücke- bzw. Bewirtschaftungsgasse.

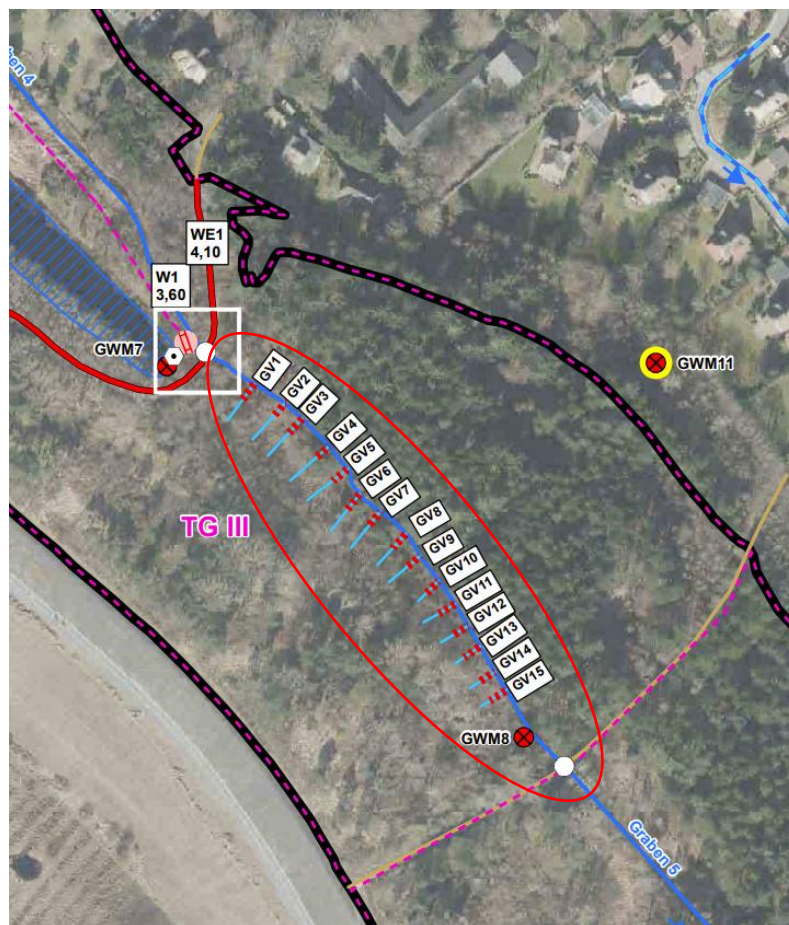
Abbildung 15: Lage der 15 alten Gruppen im Wald in Böhl, deren Abflüsse verschlossen wurden.

Im Wald des Ortsteils Böhl wurde der Abfluss von 15 Gruppen in den Entwässerungsgraben verschlossen. Ziel der Maßnahme ist es, wie bereits bei den zuvor umgesetzten Maßnahmen, das Oberflächenwasser länger in der Fläche zu halten, dadurch die Versickerungsrate zu erhöhen und den Wasserhaushalt der feuchten Lebensräume weiter zu verbessern. Dies fördert die charakteristischen Arten der feuchten Dünentäler. Bei längeren Trockenphasen ist aufgrund der Untergrundverhältnisse und des kleinen Einzugsgebiets jedoch ein temporäres Trockenfallen der Gräben und Wasserflächen möglich.

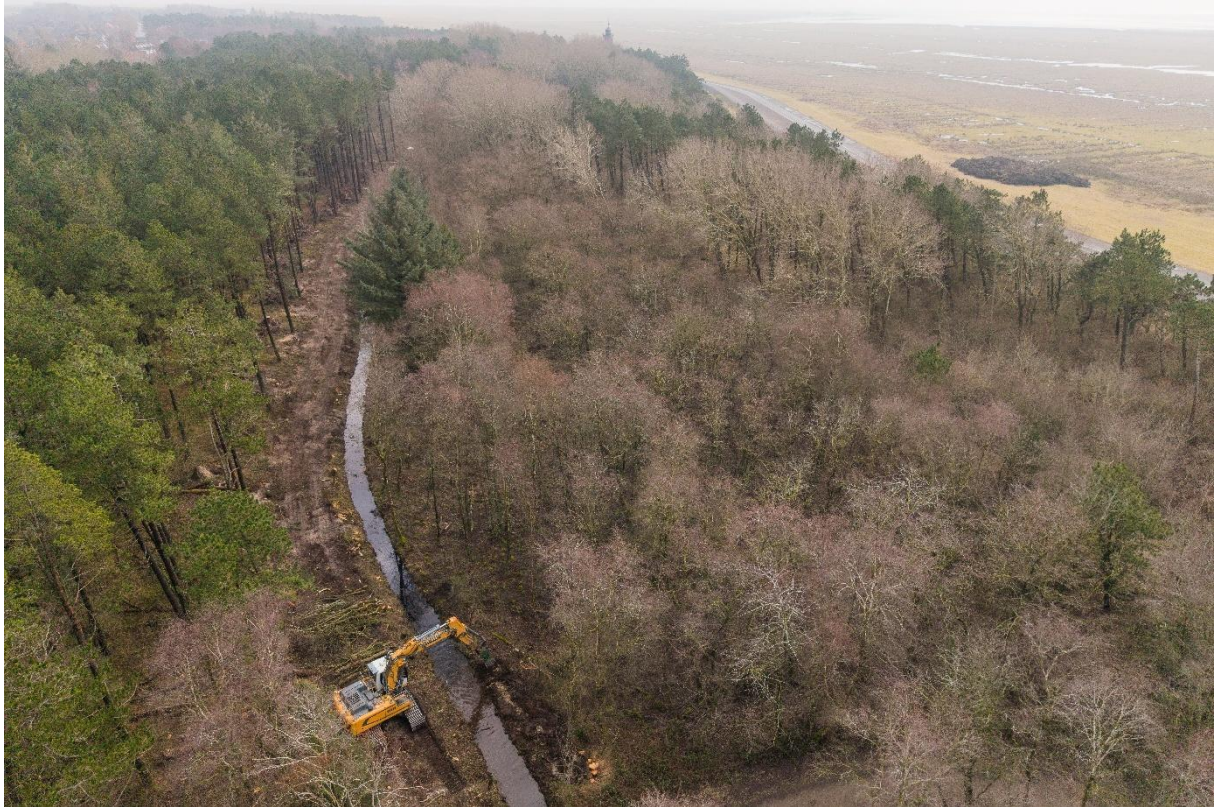
Abbildung 16: Drohnenaufnahme des Baggers des DHSV beim Verschluss eines Gruppen-Abflusses. Der Bagger befindet sich auf der neu angelegten Waldgasse.

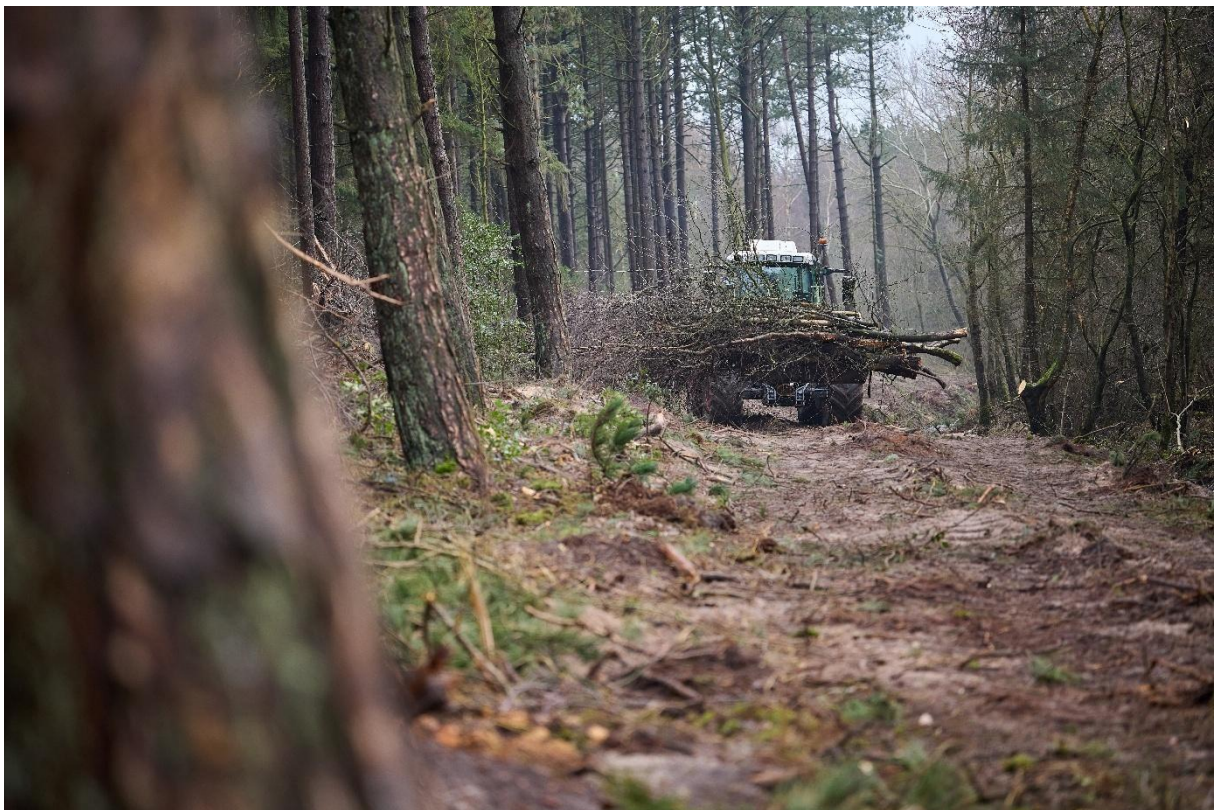
Abbildung 17: Beräumung der Waldgasse durch einen Traktor des DHSV.

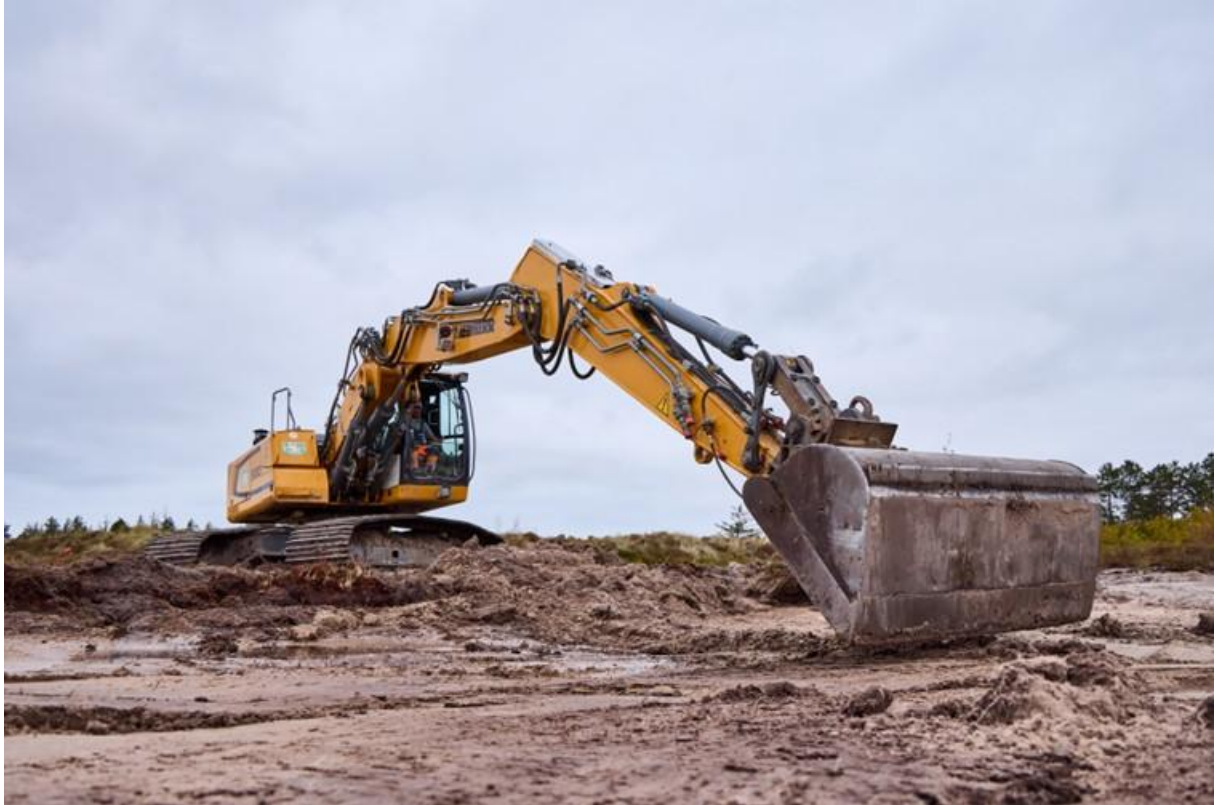
*Abbildung 18: Plaggarbeiten im Herbst 2025 im Dünenatal 37.*

Im Oktober und November 2025 wurden insgesamt 20 Dünentäler bearbeitet. Im mittleren FFH-Gebiet wurden drei Täler bearbeitet. Das Tal Nr. 37 wurde erstmals geplaggt. Die Täler 39 und 99 waren bereits im Winter 2024/25 bearbeitet worden. Aufgrund der hohen Wasserstände während der Arbeiten zu Beginn des Jahres 2025 war es jedoch nur unzureichend möglich gewesen, bis auf den mineralischen Sand zu plaggen. Zudem wurde durch die Baggerarbeiten in den überstauten Dünetälern viel organisches Material aufgewirbelt, das sich anschließend als rund 1 - 2 cm starke Schicht in den Tälern ablagerte. Aus im Boden verbliebenen Beeren oder Wurzelresten keimt bzw. treibt die invasive Cranberry relativ schnell wieder aus und kann die Täler mit Ranken von über 1 m Längenwachstum pro Jahr schnell neu besiedeln. Um die Wiederansiedlung zu behindern, wurden die Schwebstoff-Schicht bzw. die verbliebenen Reste der Humusschicht bei der Nachbearbeitung ebenfalls aus den Tälern entfernt.

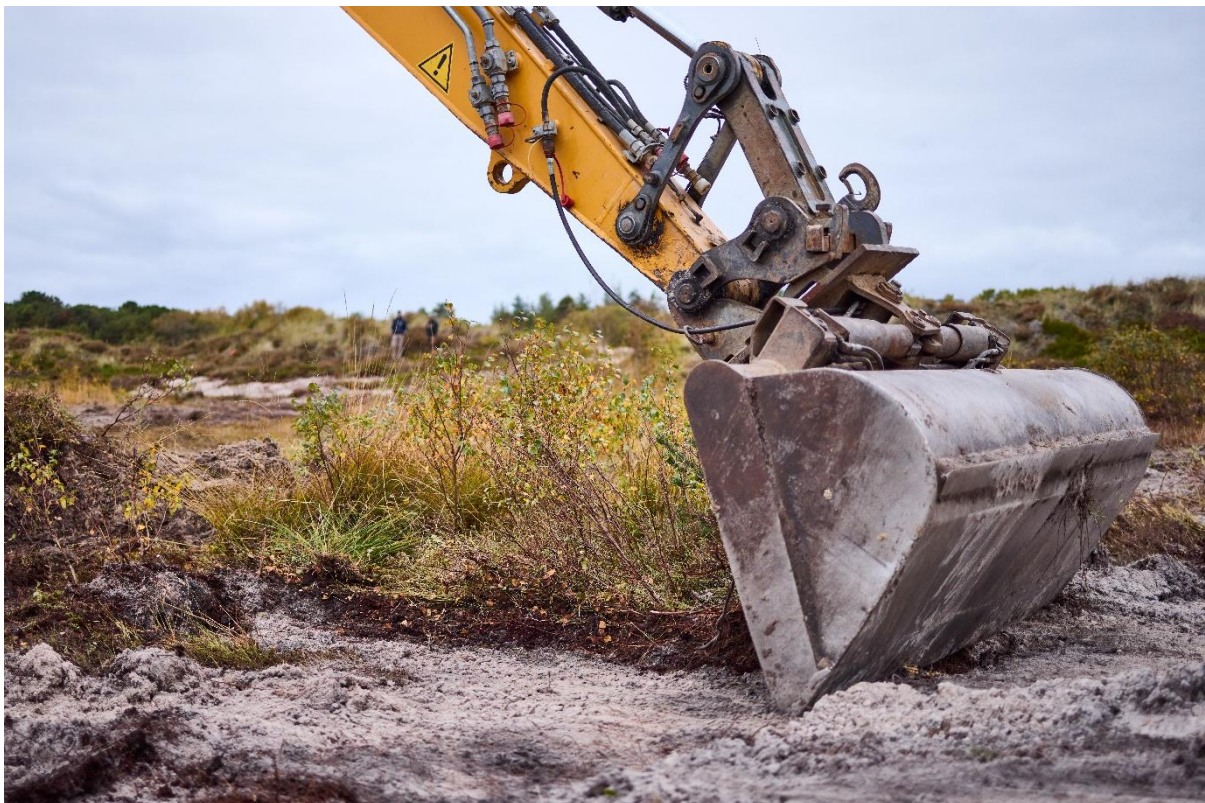
*Abbildung 19: Die Vegetationsschicht inkl. oberster Bodenschicht wird möglichst vollständig bis auf den mineralischen Sand entfernt.*

Zum Schutz der Artenvielfalt in den Dünentälern wurden daher im Oktober/November 2025 zum dritten und im Februar 2026 zum vierten Mal umfangreiche Wiederherstellungsarbeiten durchgeführt. Analog zum Vorgehen in den Wintern 2022/23 (siehe [Maßnahmenbericht 2022/23](#)) und 2024/25 (siehe [Maßnahmenbericht 2024/25](#)) wurde in weiteren Tälern die Vegetationsschicht samt Wurzeln bis zu einer Bodentiefe von ca. 10 cm abgeplaggt. Mit dem Plaggen wurden folgende Ziele verfolgt:

Durch das Entfernen der Vegetationsdecke wurden die Cranberrybestände und die aufkommenden Gehölze großflächig entfernt sowie feuchte Sandrohböden neu geschaffen. Die so entstandenen Sandrohböden bieten Pionierstandorte für selten gewordene bzw. verschollene Dünentalarten. Die Erfahrungen aus den Maßnahmen der vorangegangenen Jahre zeigen, dass im Boden noch eine Samenbank besteht, die durch die Entfernung der beschattenden Vegetation und die Freilegung tieferer Bodenschichten reaktiviert wird. Diese Schichten enthalten teilweise noch fertiles Saatgut selten gewordener oder nicht mehr vorhandener Arten. Bereits nachgewiesen werden konnten neu gekeimte Exemplare der

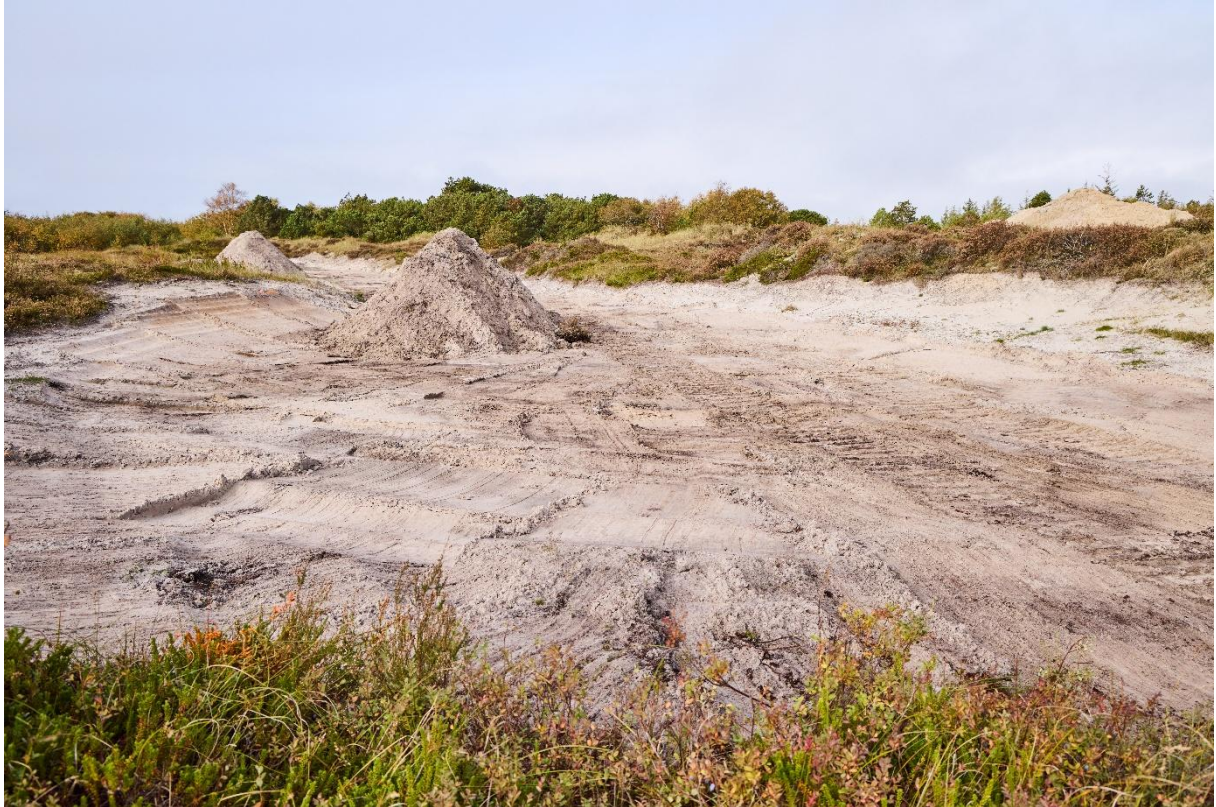
Abbildung 20: Dünental 39 nach der zweiten Bearbeitung im Herbst 2025. Die 1-2 cm starke Schicht organischen Materials wurde entfernt, um die Cranberry mitsamt Samen und Wurzeln möglichst vollständig aus den Tälern zu entfernen.

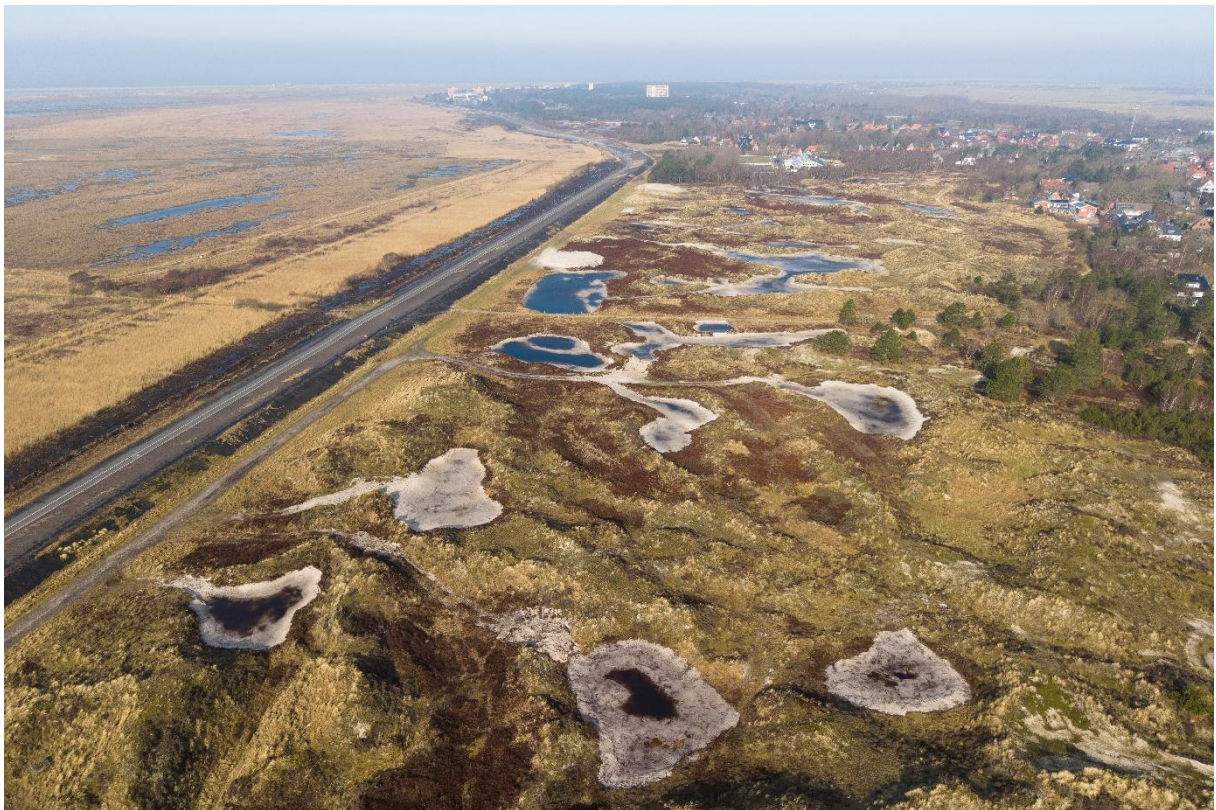
Abbildung 21: Drohnenaufnahme des FFH-Gebiets „Dünen St. Peter“ im Bereich südlich des Reitstalls im Orsteil Dorf bzw. Böhl nach Bearbeitung der feuchten Dünentäler. Aufnahme von Ende Februar 2026.

Im Bereich südlich des Reitstalls wurden sieben Täler wie bereits im Bereich des mittleren FFH-Gebiets beschrieben nachbearbeitet (Täler Nr. 3, 4, 5, 18, 20, 41 und 42).

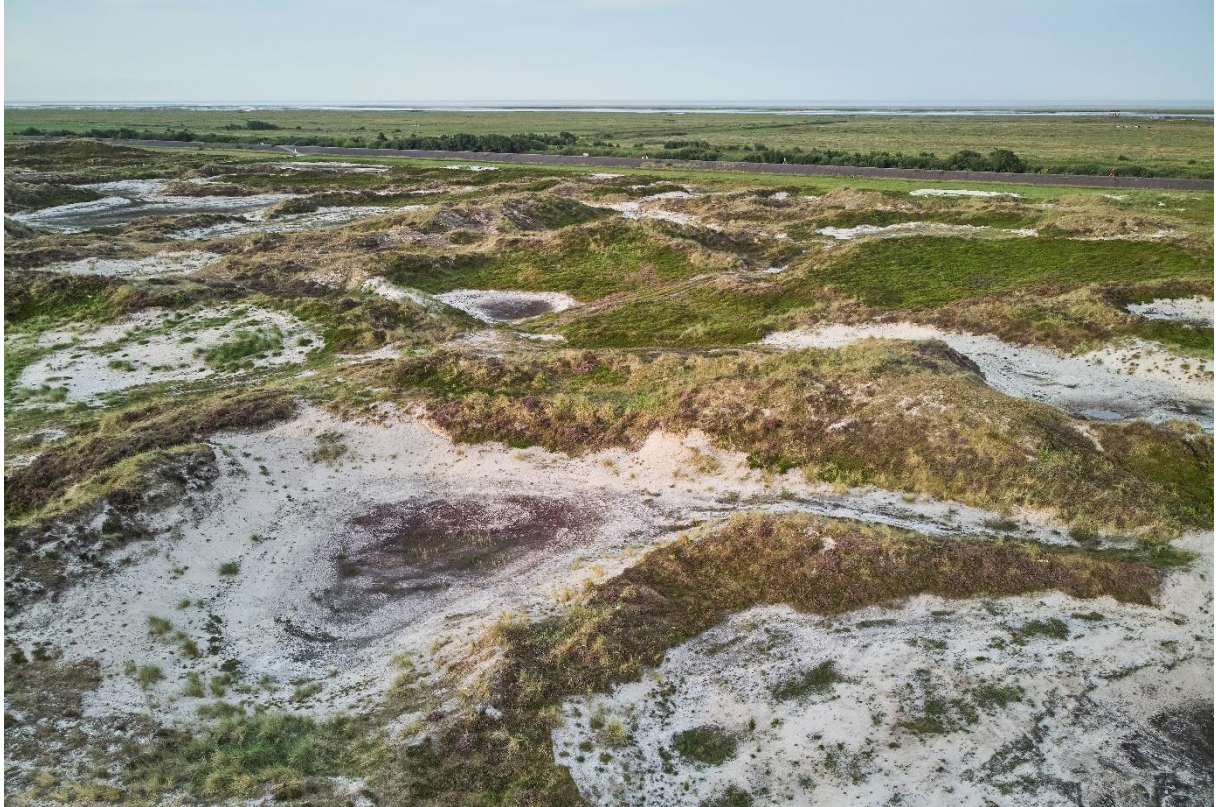
*Abbildung 22: Drohnenaufnahme der bearbeiteten Dünentäler im Bereich südlich des Reitstalls im August 2025.*
