## Fotobericht zu den Naturschutzmaßnahmen im Projekt „Sandküste St. Peter-Ording“ im Zeitraum April 2025 bis März 2026

## 1. Überblick über die durchgeführten Maßnahmen

Im **Berichtszeitraum 01. April 2025 – 31. März 2026** wurden zum fünften Mal Dünenpflegemaßnahmen im Rahmen des Projekts „Sandküste St. Peter-Ording“ durchgeführt. Der Schwerpunkt in diesem Zeitraum lag auf folgenden Maßnahmen:

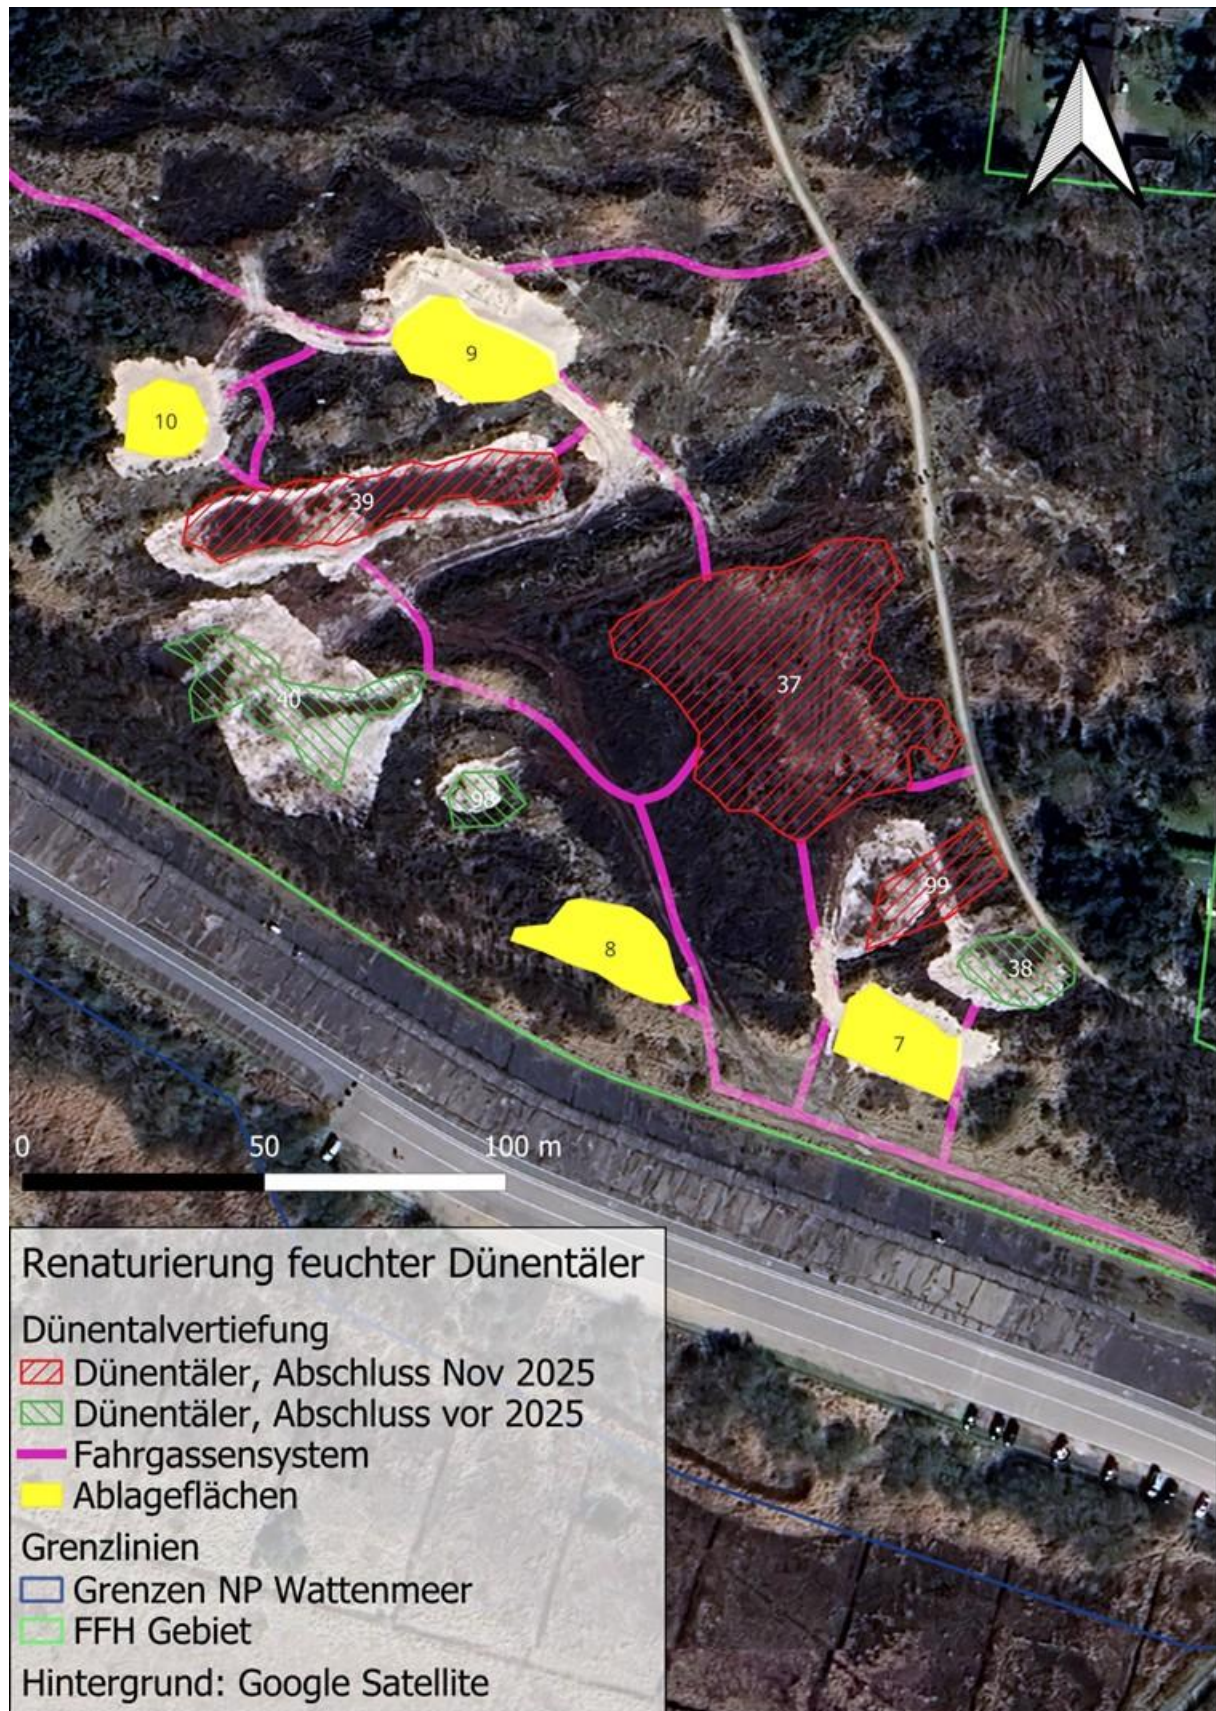
Abbildung 23: Bearbeitete Dünentäler im mittleren Teil des FFH-Gebiets „Dünen St. Peter“.

Im Oktober und November 2025 wurden insgesamt 20 Dünentäler bearbeitet. Im mittleren FFH-Gebiet wurden drei Täler bearbeitet. Das Tal Nr. 37 wurde erstmals geplaggt. Die Täler 39 und 99 waren bereits im Winter 2024/25 bearbeitet worden. Aufgrund der hohen Wasserstände während der Arbeiten zu Beginn des Jahres 2025 war es jedoch nur unzureichend möglich gewesen, bis auf den mineralischen Sand zu plaggen. Zudem wurde durch die Baggerarbeiten in den überstauten Dünetälern viel organisches Material aufgewirbelt, das sich anschließend als rund 1 - 2 cm starke Schicht in den Tälern ablagerte. Aus im Boden verbliebenen Beeren oder Wurzelresten keimt bzw. treibt die invasive Cranberry relativ schnell wieder aus und kann die Täler mit Ranken von über 1 m Längenwachstum pro Jahr schnell neu besiedeln. Um die Wiederansiedlung zu behindern, wurden die Schwebstoff-Schicht bzw. die verbliebenen Reste der Humusschicht bei der Nachbearbeitung ebenfalls aus den Tälern entfernt.

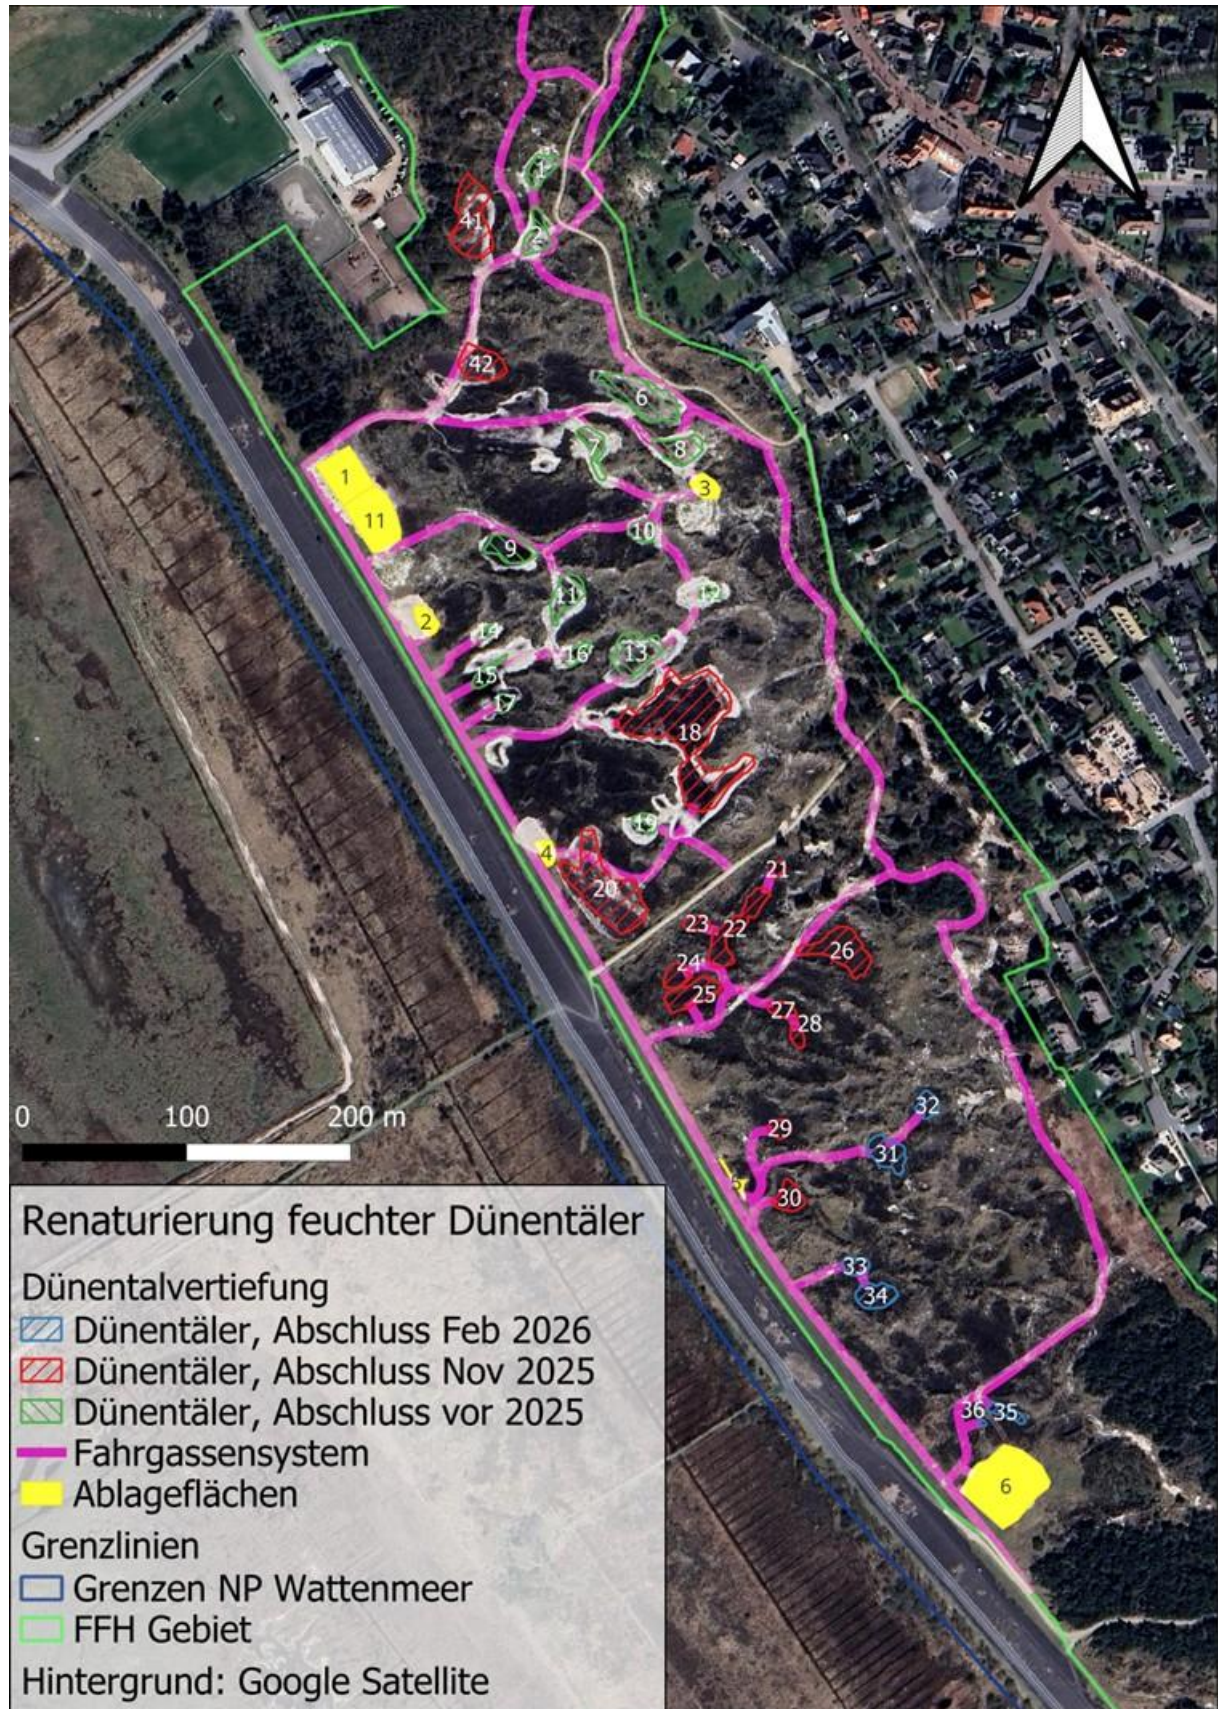
Abbildung 24: Bearbeitete Dünentäler im Bereich südlich des Reitstalls sowie südlich des Lasswegs

Im Bereich südlich des Reitstalls wurden sieben Täler wie bereits im Bereich des mittleren FFH-Gebiets beschrieben nachbearbeitet (Täler Nr. 3, 4, 5, 18, 20, 41 und 42).

Im angrenzenden Dünengebiet südlich des Lasswegs wurden im Herbst 2025 zehn Täler erstmals bearbeitet (Täler Nr. 21, 22, 23, 24, 25, 26, 27, 28, 29 und 30). Das Pflanzenmaterial wurde in der Ablagefläche 6 vergraben. Zusätzlich wurden Ende Januar 2026 nochmal 6 Dünentäler in diesem Bereich bearbeitet (Täler Nr. 31 – 36). Auch hier wurde das Material in Ablagefläche 6 eingebracht.
